仙台松島道路4車線化事業（Ⅵ期）
事後調査最終報告書

令和7年5月

宮城県道路公社

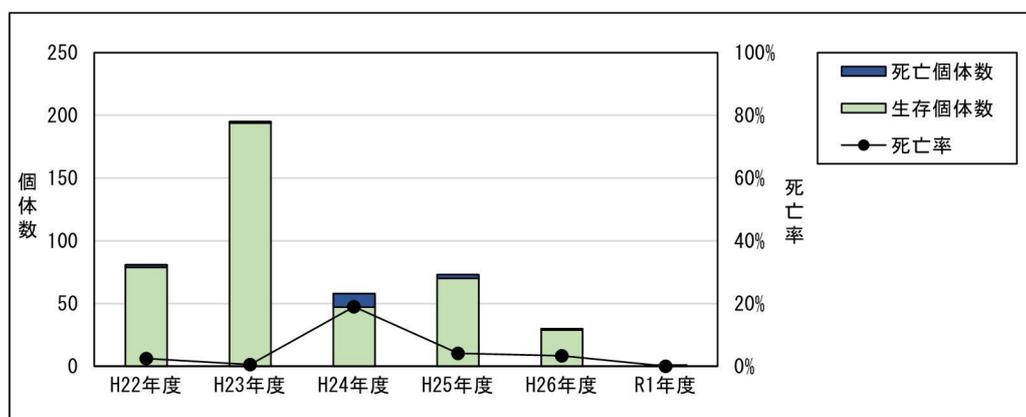
図 6-36 落下状況調査

調査年度	生存個体数	死亡個体数	死亡率
H22年度	79	2	2%
H23年度	194	1	1%
H24年度	47	11	19%
H25年度	70	3	4%
H26年度	29	1	3%
R1年度	1	0	0%

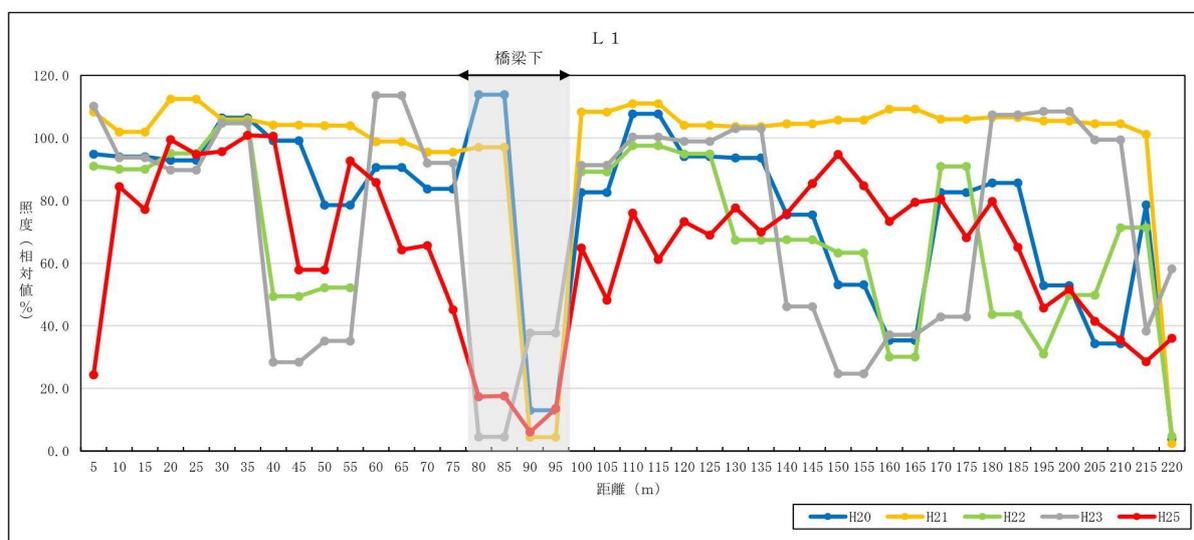
図 6-47(1) 照度の経年変化 (L1)

80～95m付近では工事前と比較し、工事中及び供用後では照度が20%未満となっていた。これは橋梁により被陰されたことが原因である。その他の地点については、相対照度が概ね60～100%で推移しており、これは側線上に生育するフトイやコウホネ、ヒシ、マコモ等の被陰による影響が示された。

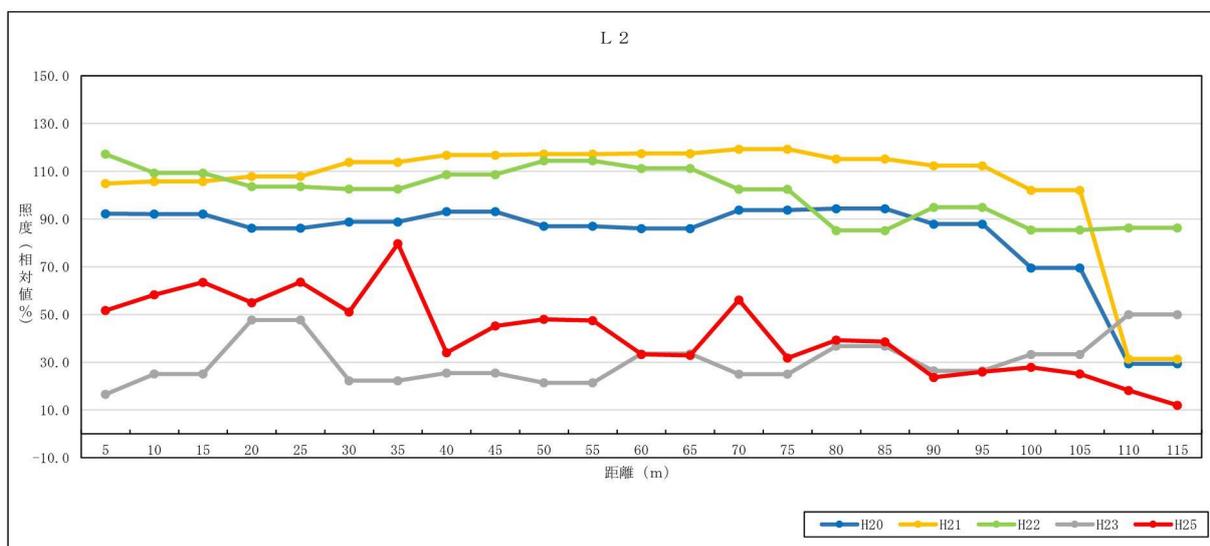
図 6-47(2) 照度の経年変化 (L2)

工事前と工事後を比較すると、工事前は平均80%であった照度が供用後には平均40%となった。これは橋梁により被陰されたことが原因である。

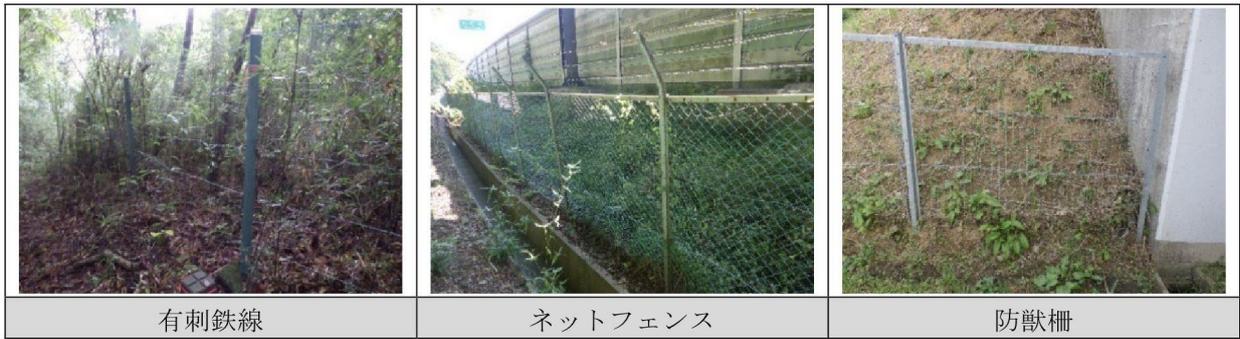
図 6-54 侵入防止柵の状況（令和 6 年度）

調査延長における破損率は平成 26 年度以降、有刺鉄線は増加傾向に、防獣柵及びネットフェンスは概ね低い値で推移している。これは、有刺鉄線からネットフェンスへの更新により調査延長が減少したこと、有刺鉄線は倒木や獣の侵入等で破損しやすいことが要因と考えられる。
