仙台松島道路4車線化事業（Ⅵ期）

事後調査中間報告書（第2回）

宮城県道路公社

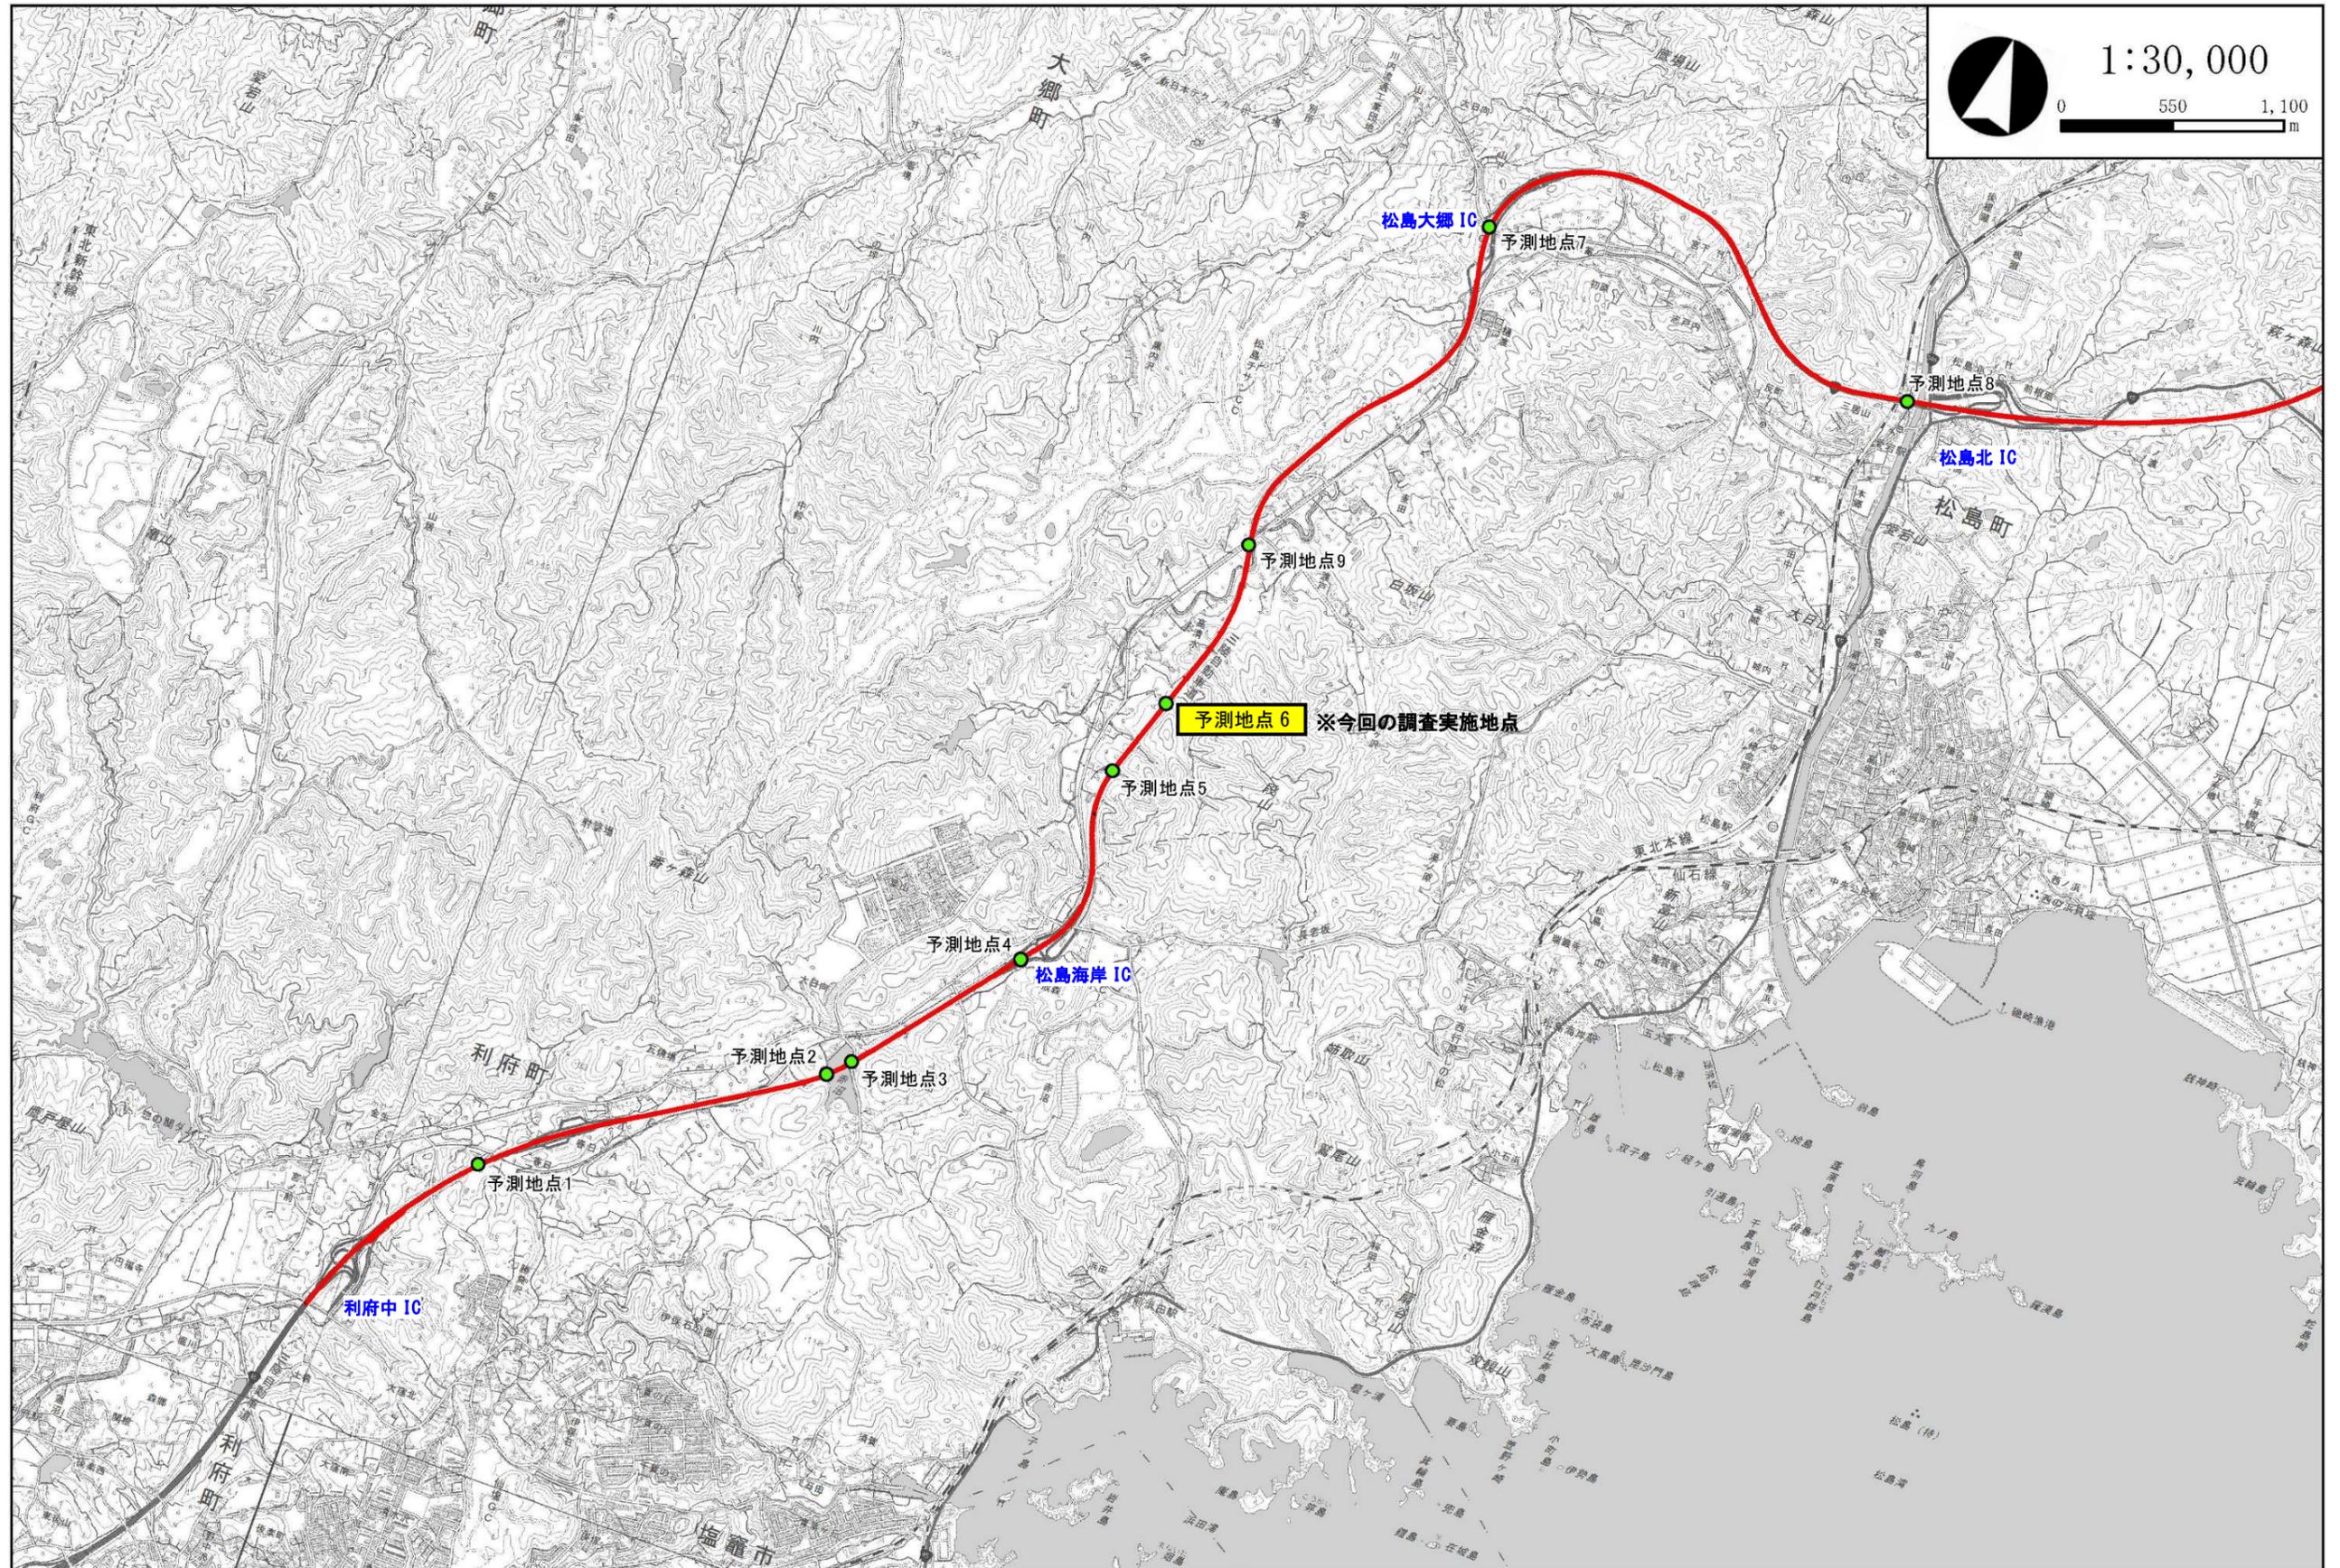
図 6.1 調査箇所位置図

調査箇所は図 6.1 に示すとおりである。

予測地点のうち敷地境界において再評価結果が保全目標と近く、尚且つ道路から民家への距離が最も近い地点6で実測した。

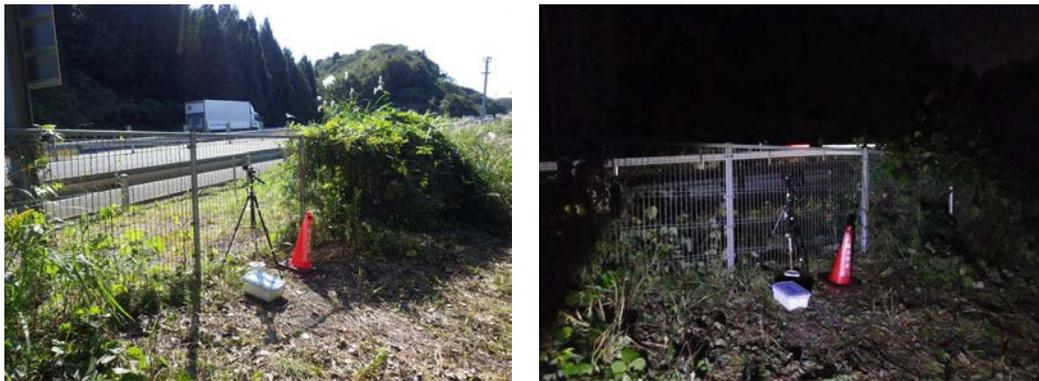
写真 6.1 調査地点の状況（左：昼間、右：夜間）

測定は、周波数補正が A 特性、動特性が FAST、マイクロホン高地上 1.2m で行った。

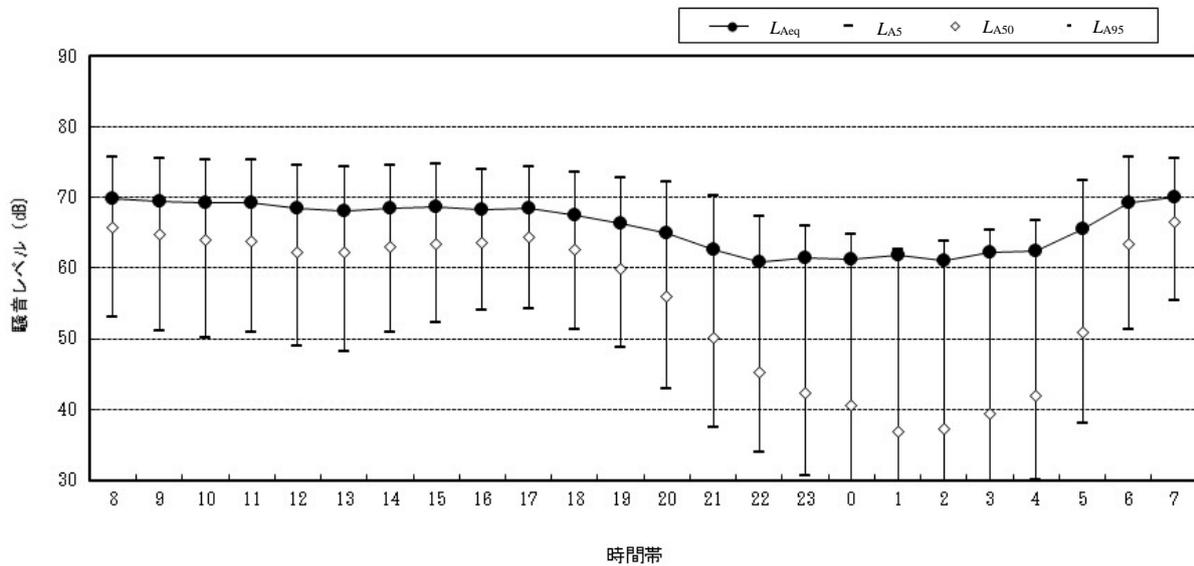
図 6.2 時間別騒音レベル

地点 6 の騒音レベル (L_{Aeq}) を表 6.4、時間別の騒音レベルを表 6.5、図 6.2 に示す。

保全目標と現地で測定した調査結果との比較において、昼夜ともに測定値が保全目標を下回った。

また、評価書及び交通量増加分を加味した平成 30 年度の再評価における予測結果と調査結果との比較において、昼間は測定値が予測値を下回り、夜間は測定値・予測値ともに等しい値であった。

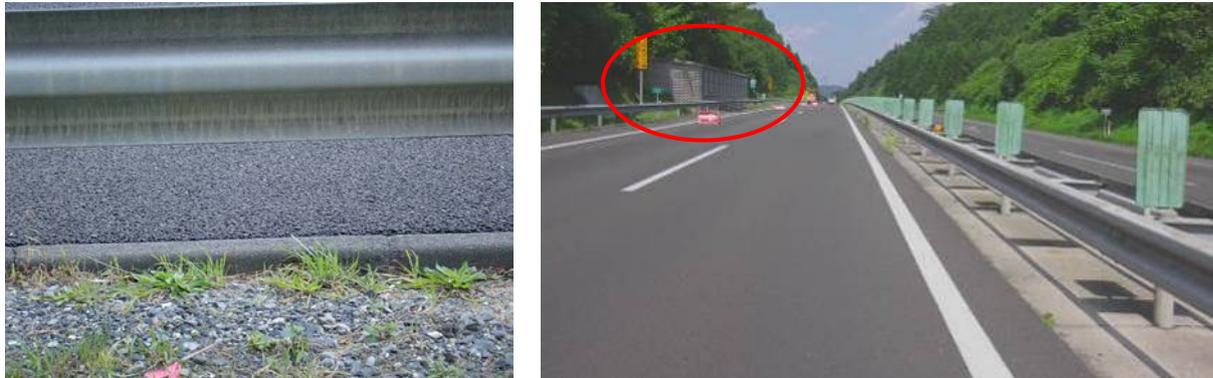
写真 6.2 環境保全措置の状況（左：排水性舗装、右：遮音壁）

環境保全措置として、道路の排水性舗装及び遮音壁の設置を実施している。

路面（排水性舗装）はこれまで清掃は実施されていないが、10年ごとに打ち替えを実施する予定である。

また、測定値は評価書及び平成30年の再評価における予測値と同等の値であったことから、対策済みである排水性舗装及び遮音壁の設置により、騒音による周辺地域への影響が軽減されているものと考えられる。

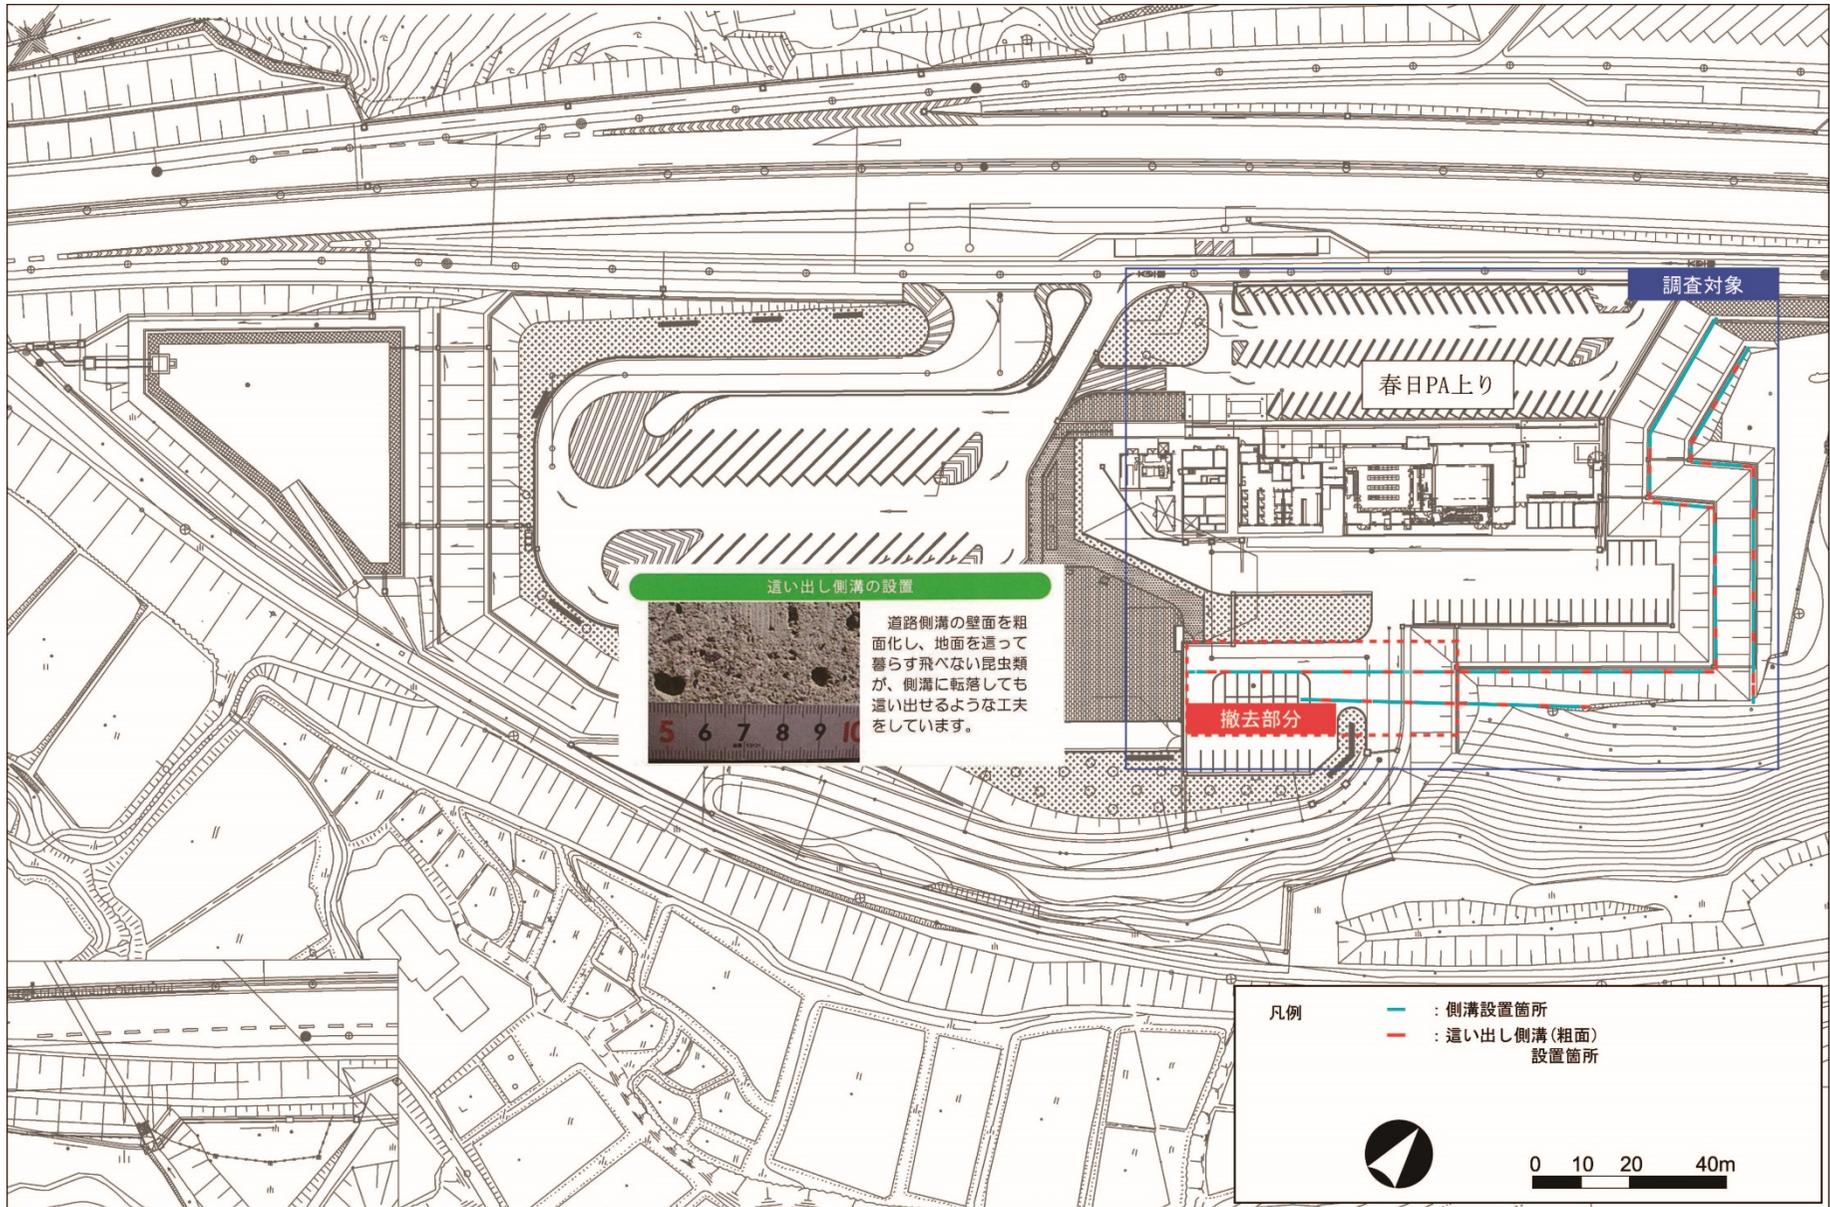
図 6.3 調査箇所位置図

落下状況調査は這い出し側溝が設置されている春日PA（上り）法面で実施した。

這い出し側溝は、当初の検討の通り、粗面化した側溝を最大 6m 間隔で設置している。這い出し側溝の設置位置、間隔は図 6.3 に示すとおりである。

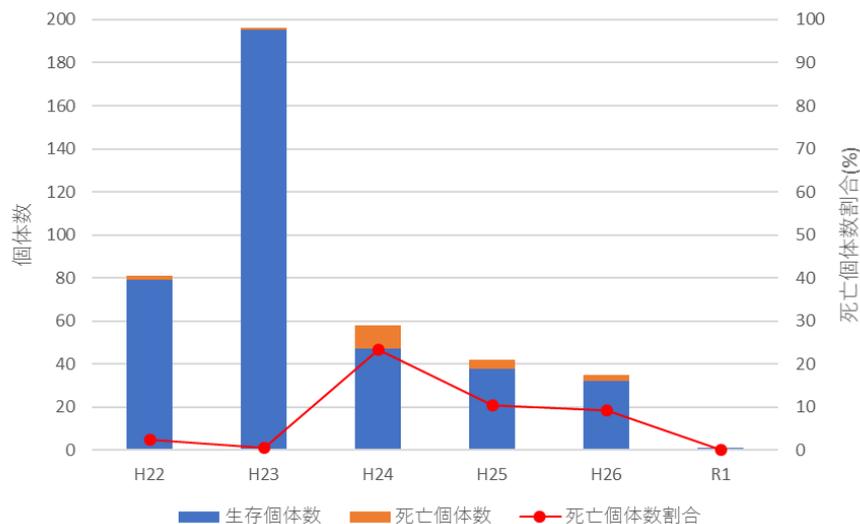
図 6.4 這い出し側溝における徘徊性昆虫の生存・死亡個体数の経年変化

這い出し側溝における徘徊性昆虫の生存・死亡個体数の経年変化を図 6.4 に示す。

既存の側溝では、風化により這い出し対策を行った場合と同等かそれ以上の這い出しやすさであることが明らかになっており、設置した側溝も経年的な風化により通常側溝部分においても這い出しやすい状況に変化してきているものと考えられる。

落下状況調査により確認された這い出し側溝内での徘徊性昆虫類の確認数は、施工 2 年後に最大値を示したが、その後は低下しており、側溝内での死亡低減が図られているものと考えられる。新設当初から側溝表面の風化が進むまでの期間において、徘徊性昆虫類の落下死亡の低減に効果があったものと考えられる。

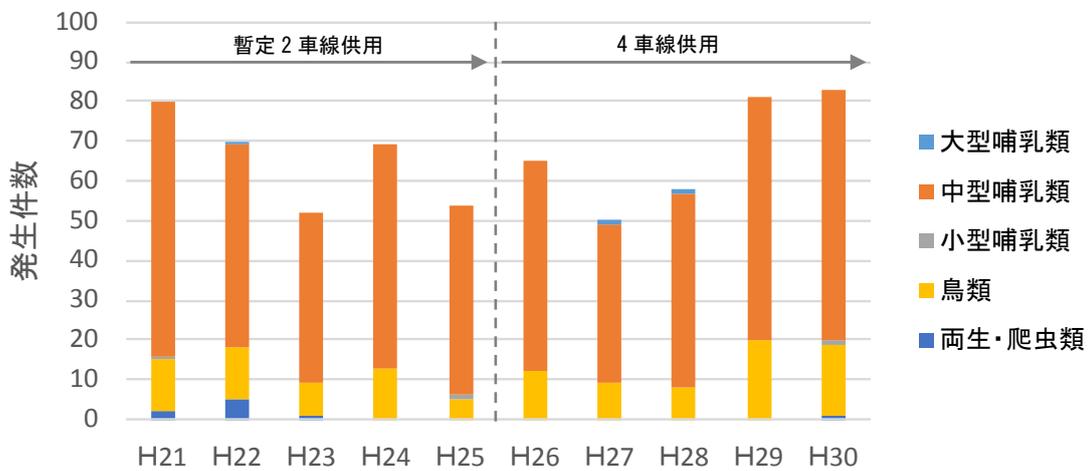
図 6.8 ロードキル発生件数の年度別推移（利府中 IC～松島北 IC）

- ・対象年度：平成 21 年度～30 年度（10 ヶ年）
- ・対象範囲：利府中 IC～松島北 IC（7.7KP～19.1KP）
- ・集計処理：動物種別毎の 100m 間における発生件数（IC ランプなどのデータも含む）

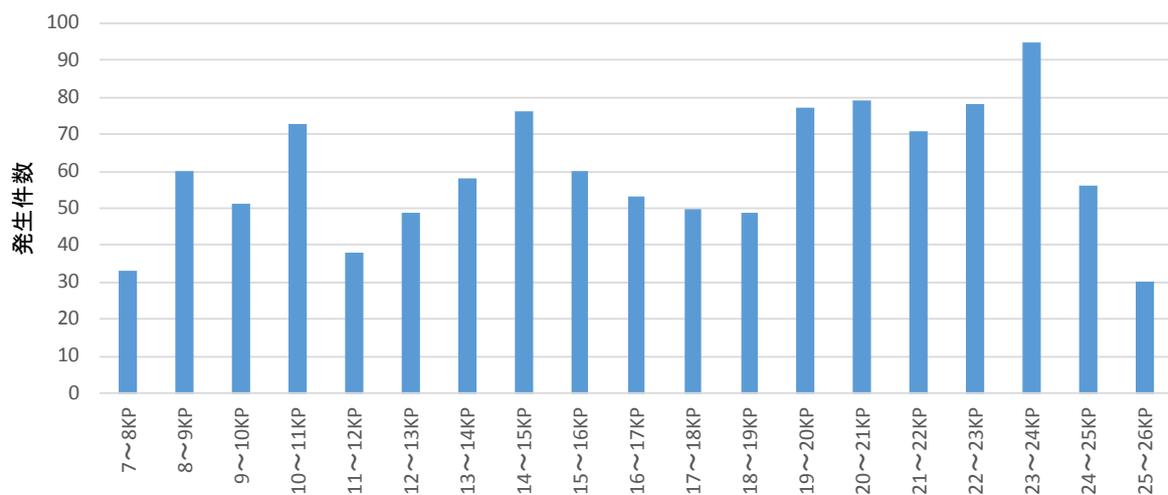
図 6.9 キロ別のロードキル発生件数（H21～H30 年度）

※対象区間(7.7KP～19.1KP)を含む 7～26KP までのデータを整理した。

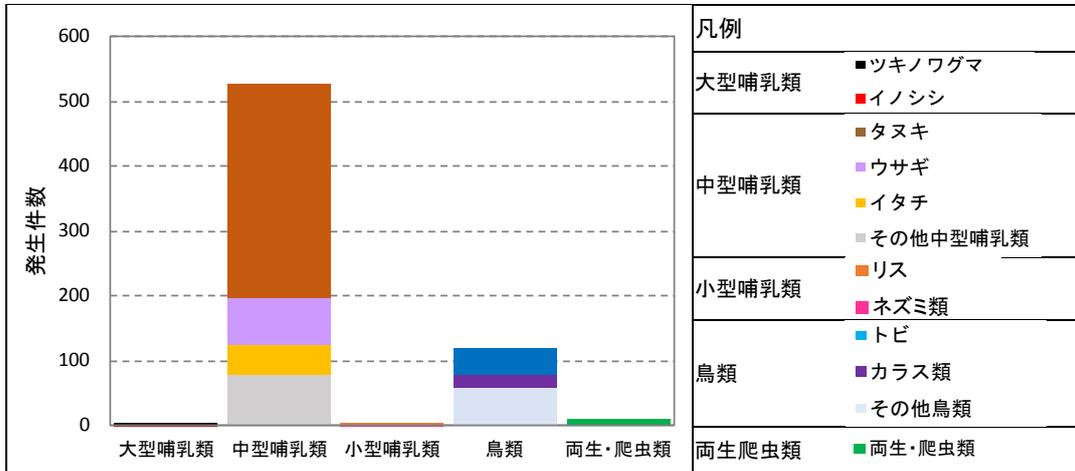
図 6.10 動物種別ロードキル発生件数 (H21~30 年度)

種別ではタヌキが最も多く、全体の約半数(50.2%)を占めている。次いでウサギ(10.7%)、イタチ(7.1%)の順となっており、中型哺乳類が全体の79.8%を占めている。

鳥類は全体の18.0%を占めており、このうちトビ、カラス類がその半数を占めている。その他の鳥類としては、カモ類、サギ類、タカ類、フクロウ類などであった。

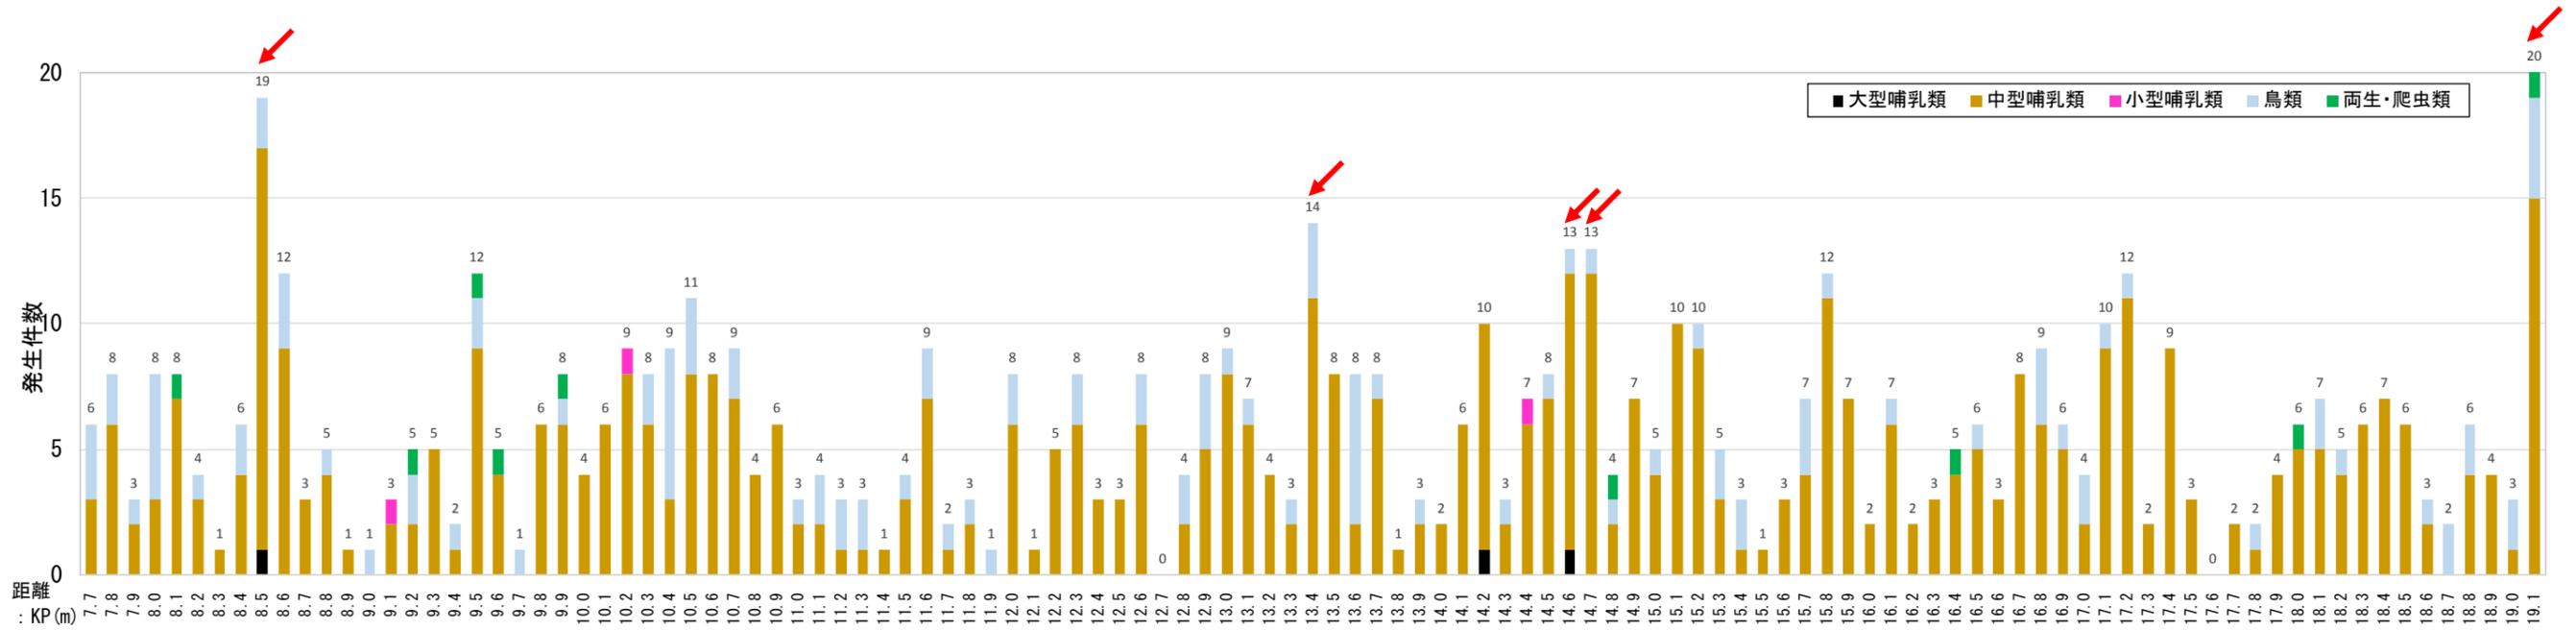
図 6.12 距離標別のロードキル発生件数（平成 21 年度～平成 30 年度：7.7～19.1KP）

距離標別では「19.1KP」が最も多く20件となっている。次いで「8.5KP」が19件、「13.4KP」が14件、「14.6KP」「14.7KP」が13件となっている。

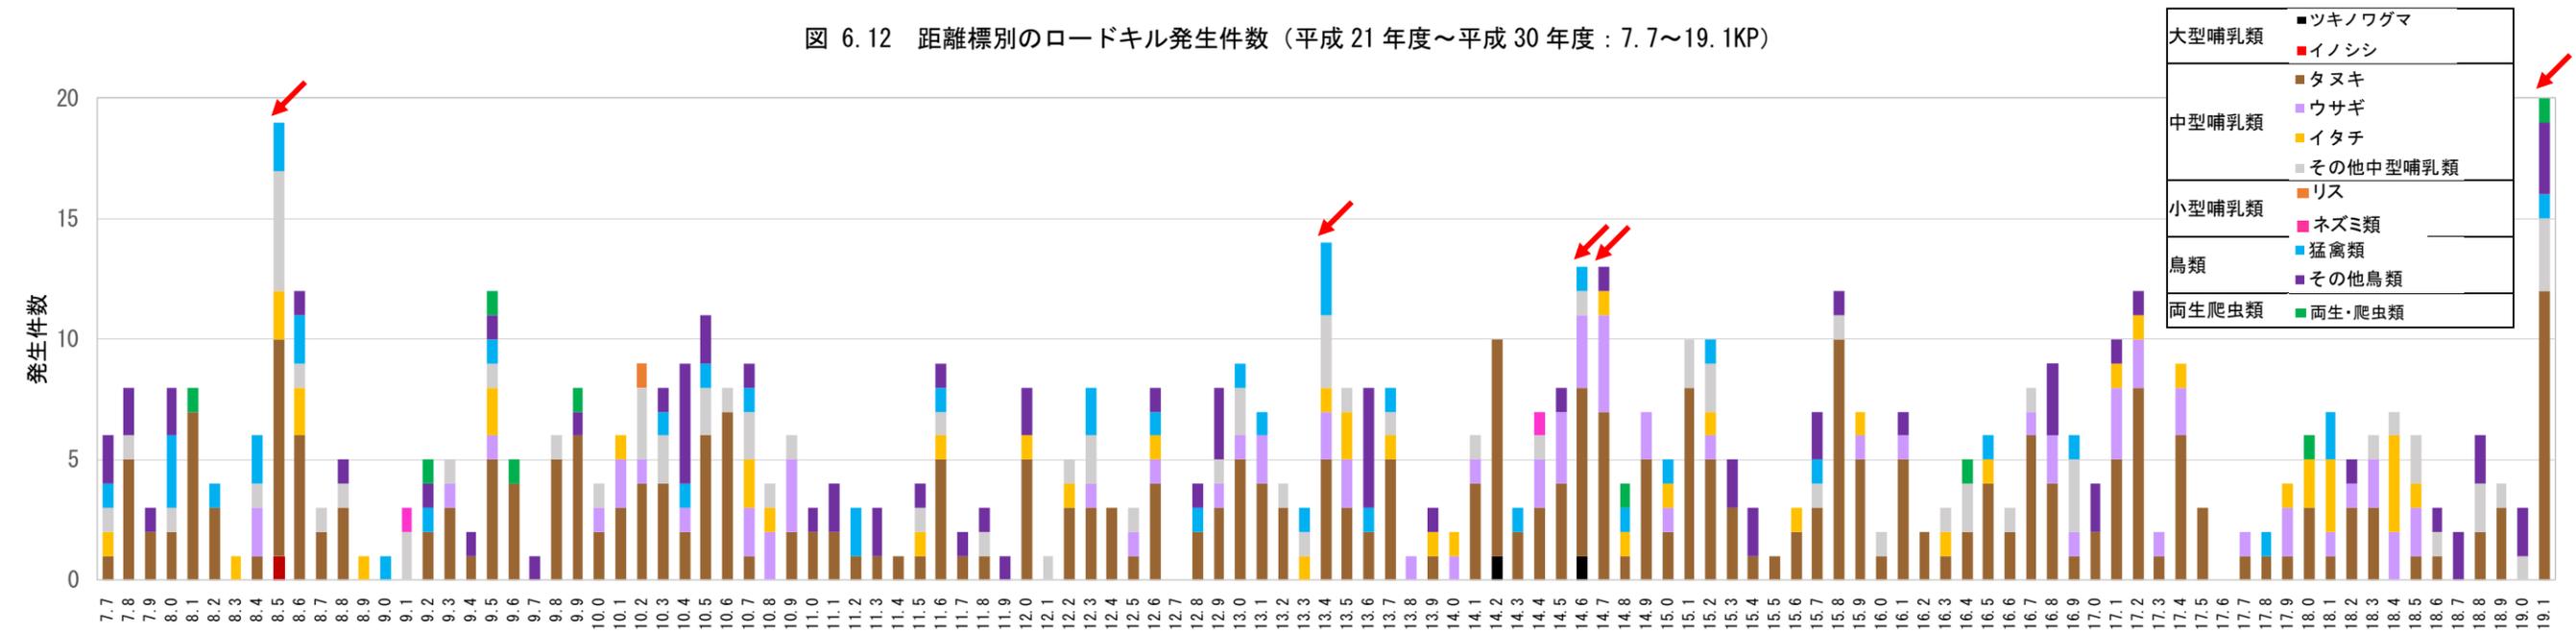
図 6.13 動物種別のロードキル発生件数（平成 21 年度～平成 30 年度：7.7～19.1KP）

動物種別に見るといずれの区間でもタヌキ、ウサギ、イタチ等の中型哺乳類が多い。

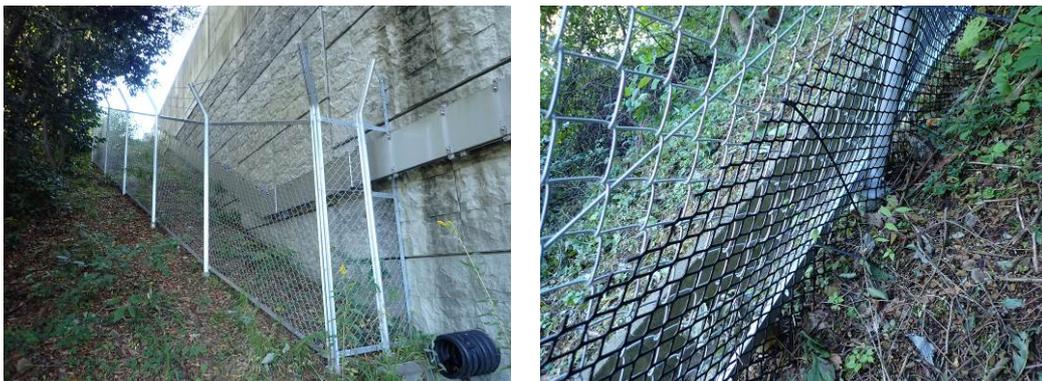
写真 6.3 更新した侵入防止柵

区間	侵入防止柵更新時期	侵入防止柵の種類	更新延長
8.1KP～11.1KP	令和元年5月～6月	・ネットフェンス（メッキ処理、忍び返し）	3,058m
		・上記のネットフェンスのうち下部網付*の区間	1,187m

※下部網は柵の下部に土を掘って侵入する動物の侵入を防ぐネット

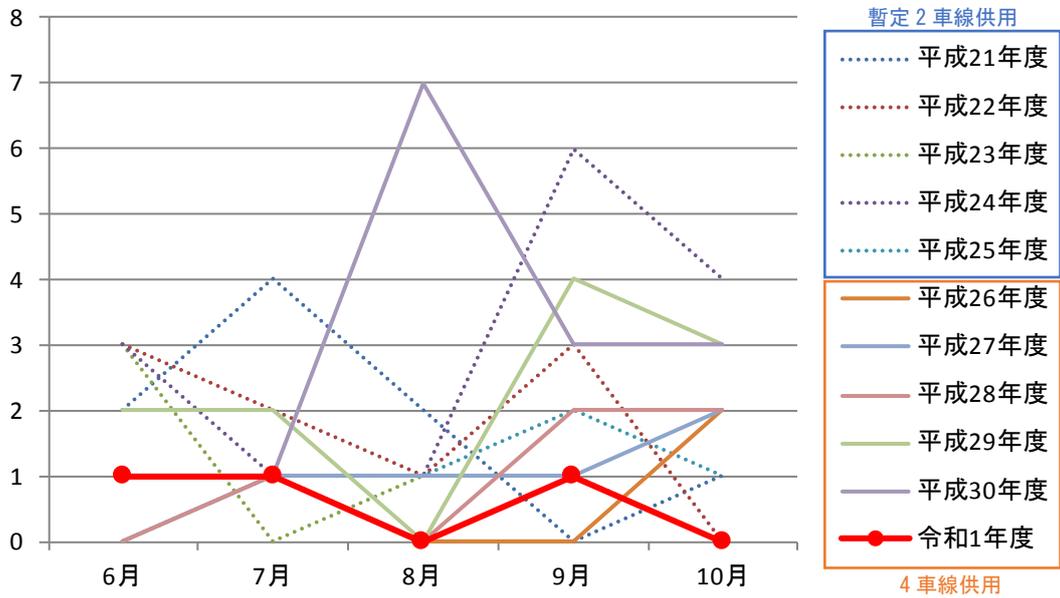
図 6.17 月別ロードキル発生件数 (8.1KP～11.1KP)

- ・対象年度：平成21年度～令和1年度（11ヵ年）
- ・対象範囲：8.1KP～11.1KP（侵入防止柵更新区間）
- ・集計処理：6～10月の月別の発生件数※侵入防止柵更新後の月データを対象とした

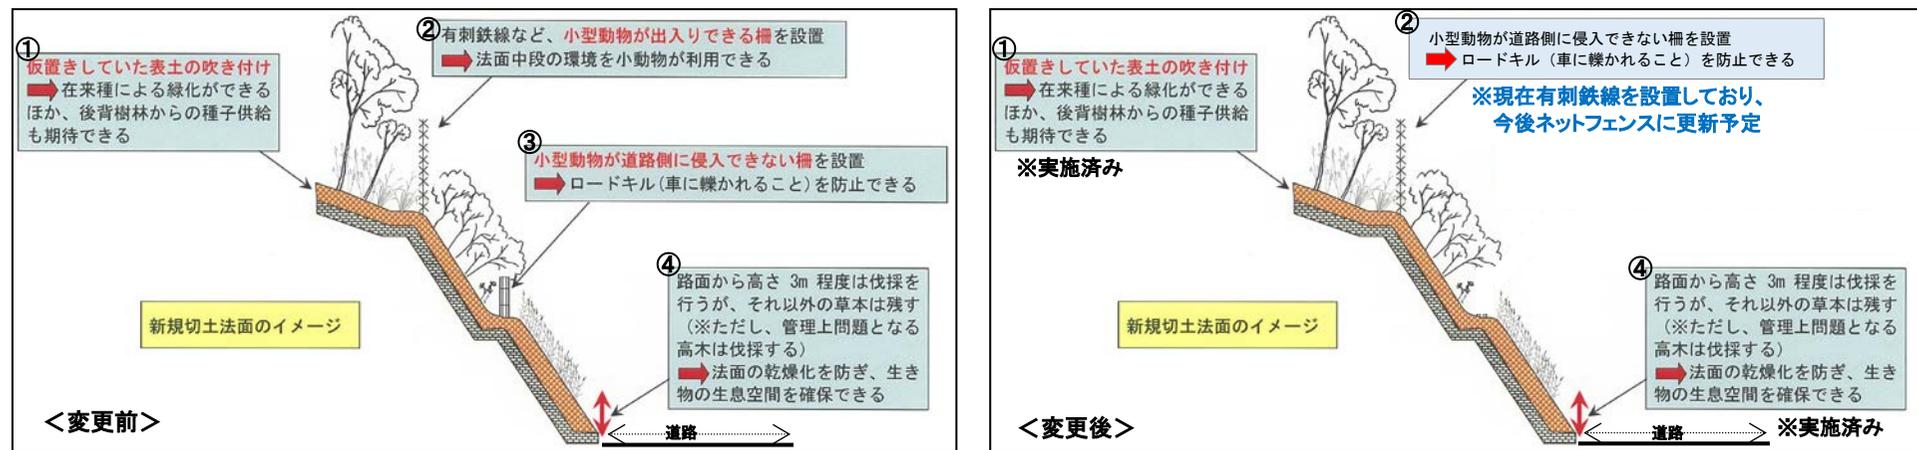
図 6.29 環境保全措置の変更前と変更後

環境保全措置項目	変更前	変更後
①表土の吹き付け	実施する	実施済み
②法面上段の柵設置	実施する	実施済み
③法面中段の柵設置	実施する	実施しない <変更理由> ・法面空間を開放することで、法面空間を利用する哺乳類が、法面土壌を掘り起こし、落石等により通行車両の安全に支障が及ぶと懸念され、道路構造上の問題につながるおそれがあると判断したため。 ・法面中段付近をノウサギやタヌキ等に開放することにより、これらの小動物が走行車線に近付き過ぎ、ロードキルが増加することを懸念したため。 ・法面空間を利用する小動物を狙って、猛禽類等が必要以上に道路用地に侵入することで、車両の交通にも支障をきたすことを懸念したため。
④法尻部の伐採	実施する	実施済み

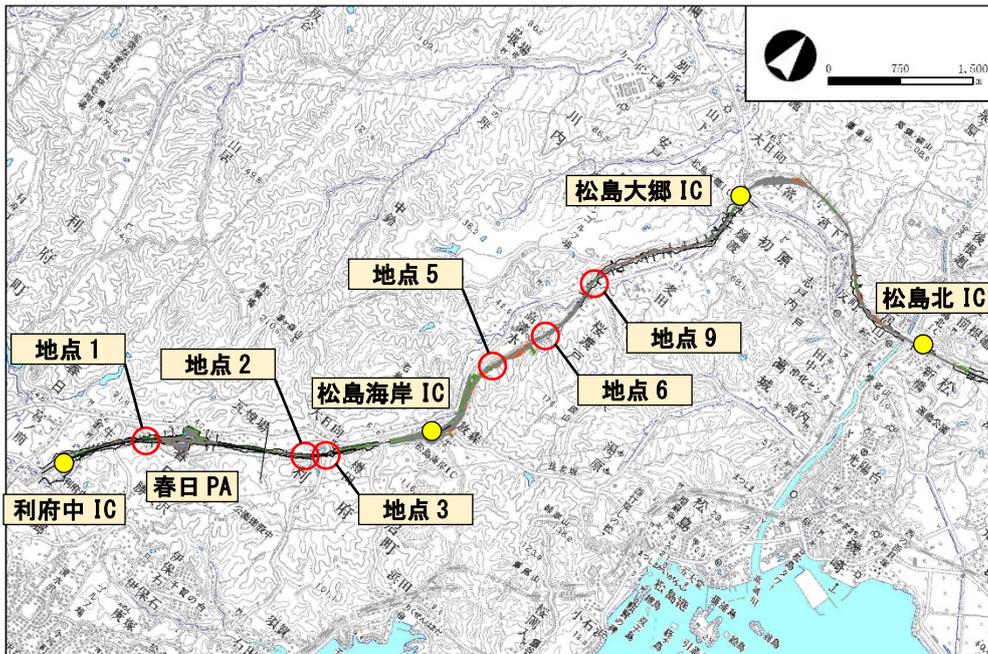
图 9.2 遮音設置箇所

これらの予測地点においては、評価書の予測時点でも基準値を超過している他、再評価結果は、交通量の増加分のみに基づく予測結果であり、評価書時点では選定していない環境保全措置として設置された遮音壁 (図 9.2、表 9.16 参照) の低減効果は反映されていない。特に、敷地境界位置において、基準を超過している予測地点 5、予測地点 6 については、実測値が基準値を満足している可能性が推測されるため、環境保全措置の要否は道路の実測値に基づく検証が必要と考えられる。

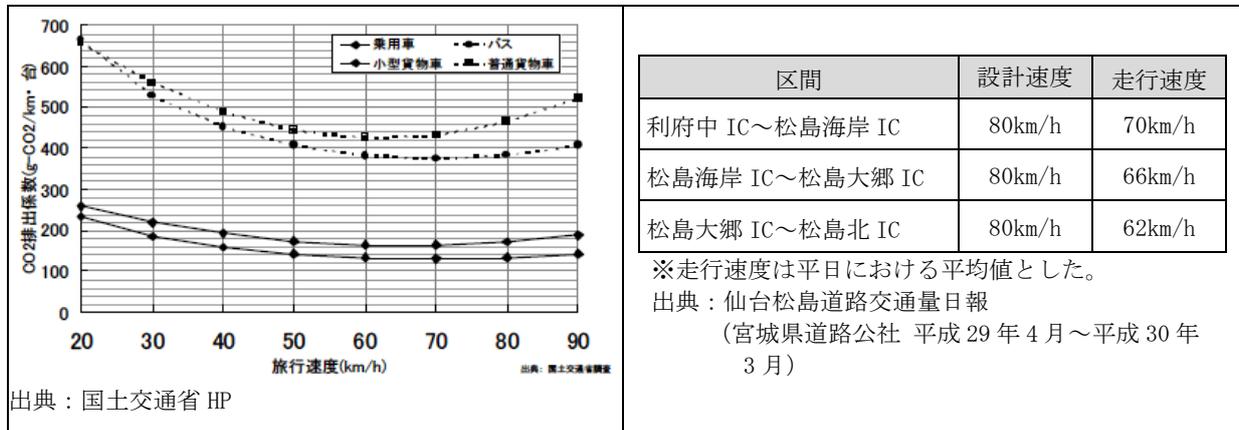
図 9.3 【参考】走行速度とCO₂排出量の関係

自動車の走行に伴うCO₂排出量は、車種や走行環境によって異なるものの、一般的に旅行速度が60~70km/h程度の場合に最小となり、旅行速度が遅くなるほど増加する傾向にある。そのため、本事業(4車線化)の整備による交通の円滑化に伴い、渋滞の解消や信号区間の減少により、CO₂排出量は減少するものと考えられる。

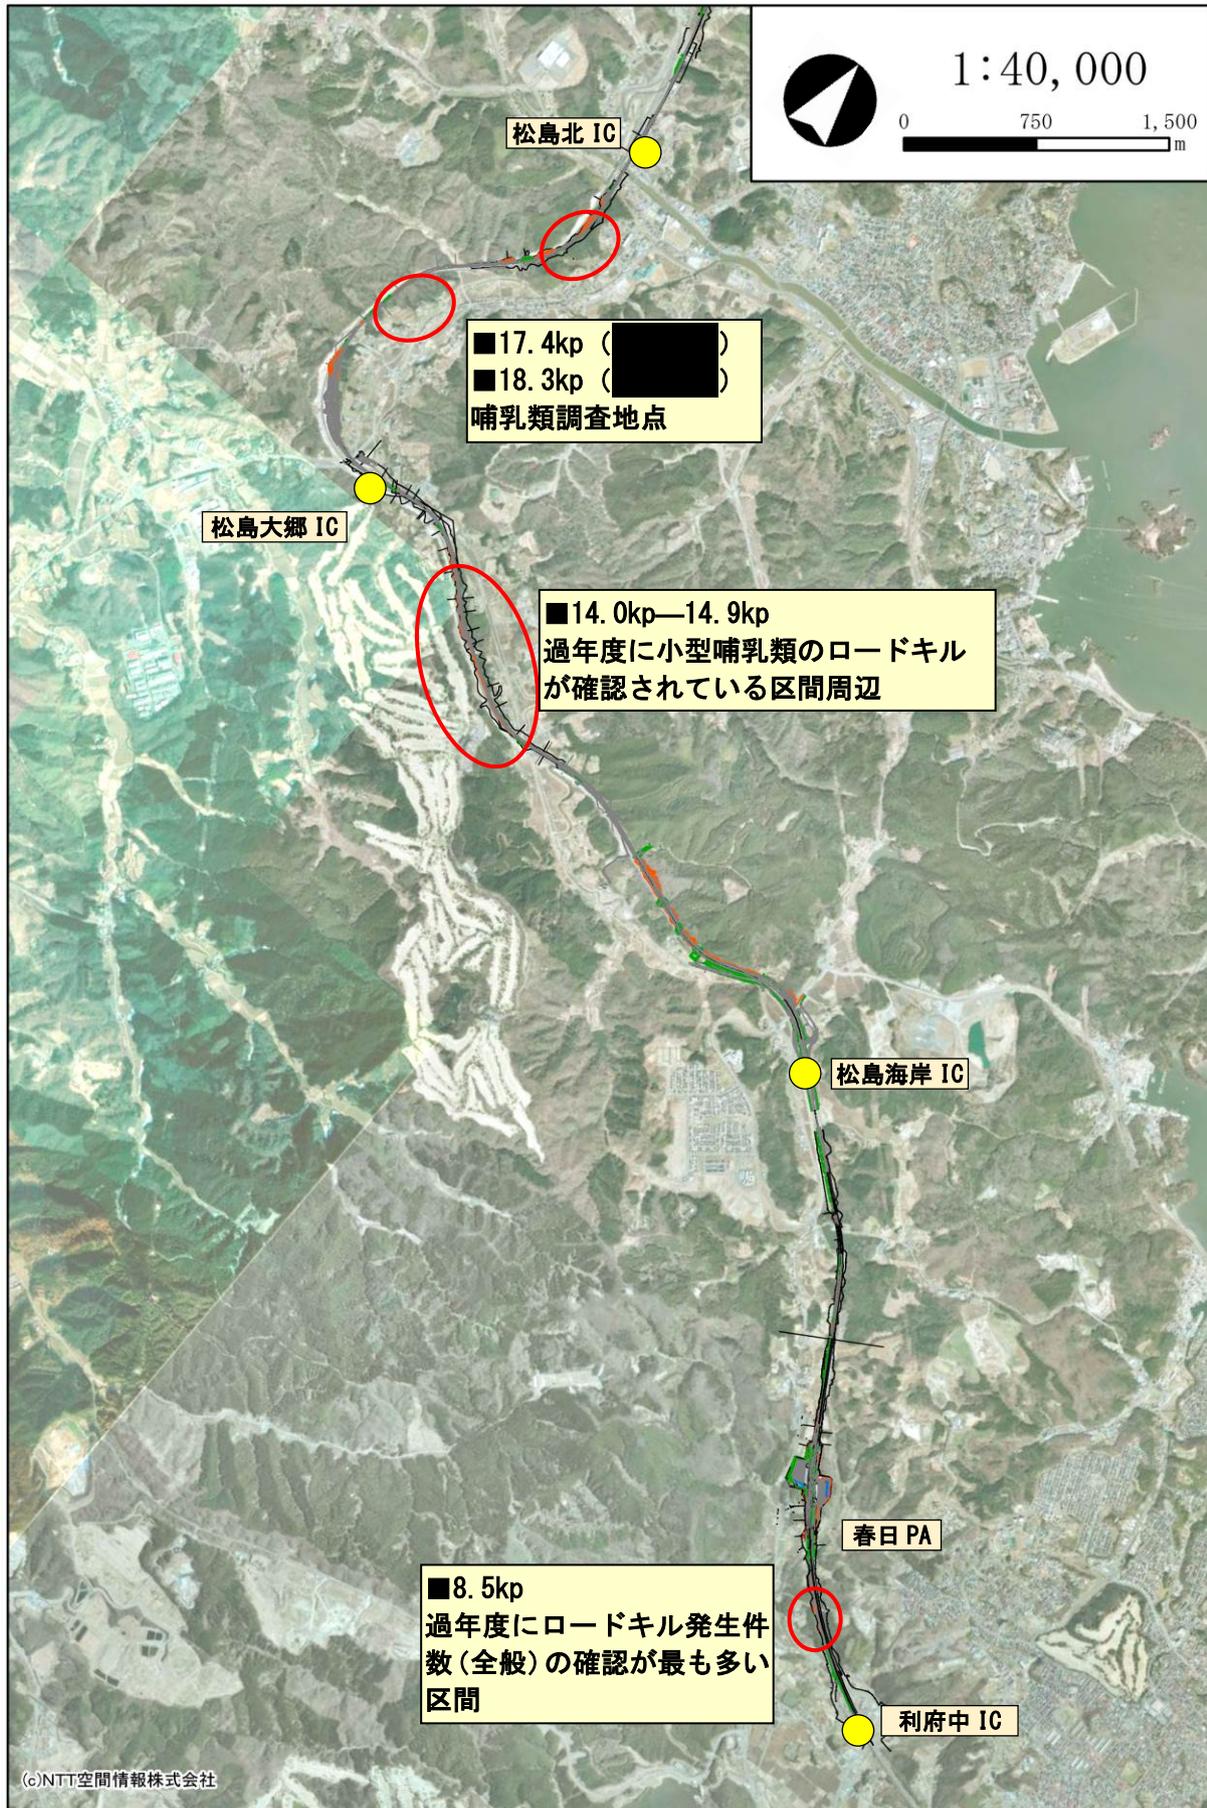
図 9.5 調査結果 (小型哺乳類の轢死調査)

ネズミ等の轢死状況調査において轢死は確認されなかったことから、小型哺乳類の轢死の発生頻度は極めて低いものと推測される。
