仙台松島道路4車線化事業（Ⅵ期）
事後調査最終報告書

令和7年5月

宮城県道路公社

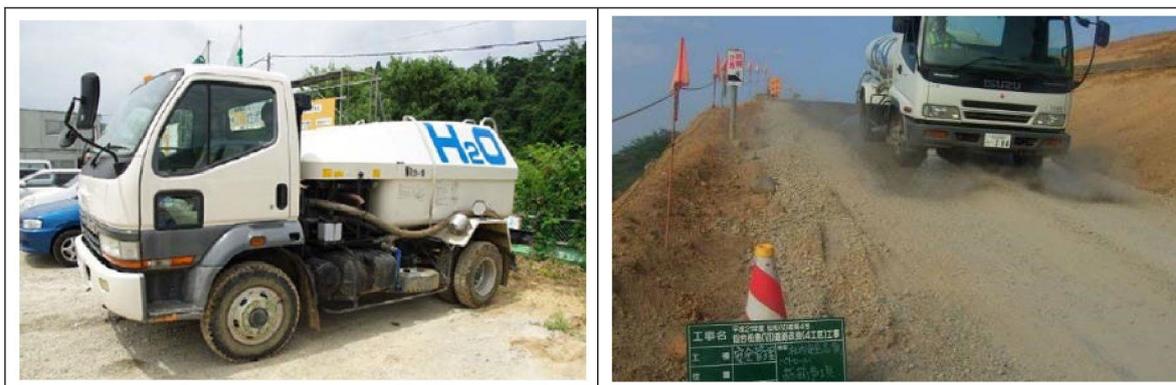
図 6-4 散水車（平成 22 年 8 月撮影）

環境保全措置の内容	実施状況	変更理由
強風時の散水 土砂の搬入、搬出経路へ散水を行う。	実施	—
工事車両の洗車 タイヤ洗浄装置等を用いて洗車する。	実施	—
工事の分散 段階施工により施工箇所を分散する。	実施	—
工事作業時間への配慮 強風時には作業を控える。	実施	—
裸地部の緑化 切土・盛土部等の造成面を緑化する。	実施	—
防じんネット 防じんネットを設置し、建設工事により発生する粉じんの飛散を防止する。	追加的に実施	周辺環境により配慮した施工のため実施した。

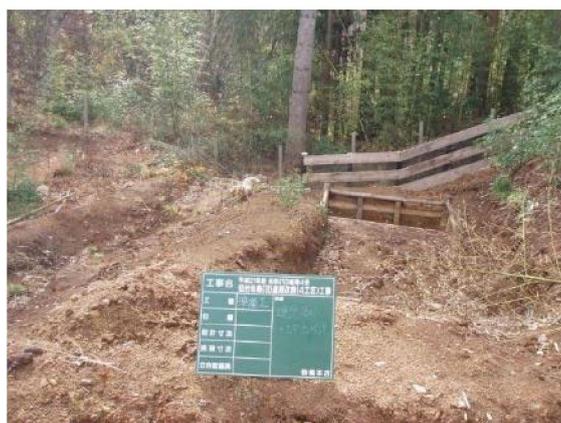
図 6-15 仮沈砂池の設置例

環境保全措置の内容	実施状況
仮沈砂池（沈砂槽）の設置 工事による一時的な濁水の発生を抑制するため、沈砂槽を設置する。	実施

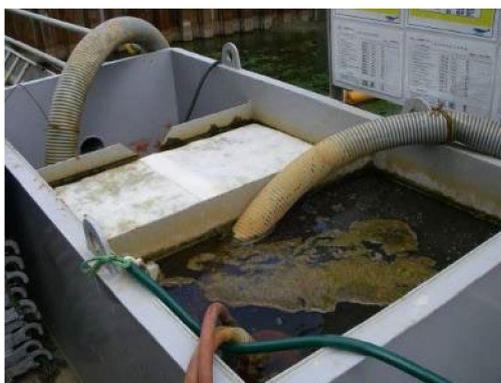
図 6-17 洗い水の処理状況（平成22年8月撮影）

環境保全措置の内容	実施状況
■■■■への洗い水の流入防止 工事車両及び建設用具の洗い水は、水槽などに貯留させ、■■■■内への流入を防止する。	実施

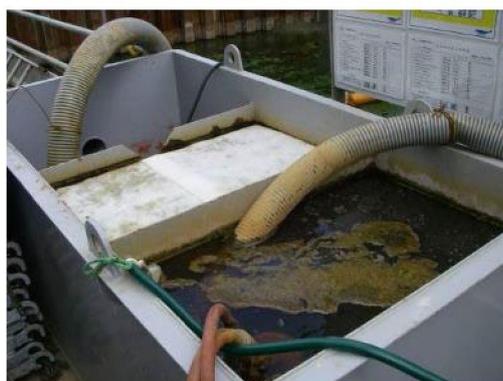
図 6-22 洗い水の処理状況（平成 22 年 8 月撮影）

環境保全措置の内容	実施状況
■への洗い水の流入防止 工事車両及び建設用具の洗い水は、水槽などに貯留させ、■内への流入を防止する。	実施

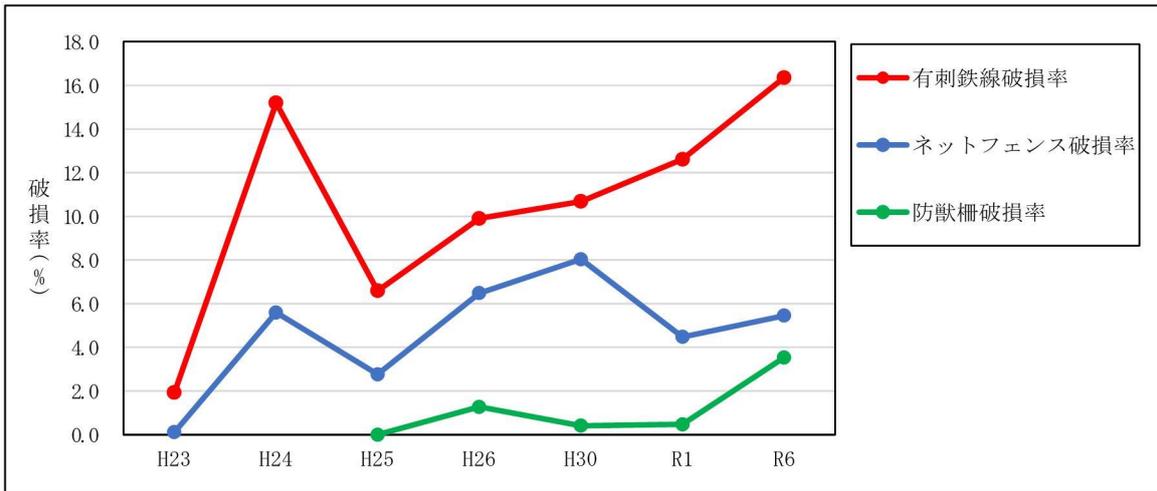
図 6-55 侵入防止柵の破損率の変化

調査延長における破損率は平成 26 年度以降、有刺鉄線は増加傾向に、防獣柵及びネットフェンスは概ね低い値で推移している。これは、有刺鉄線からネットフェンスへの更新により調査延長が減少したこと、有刺鉄線は倒木や獣の侵入等で破損しやすいことが要因と考えられる。

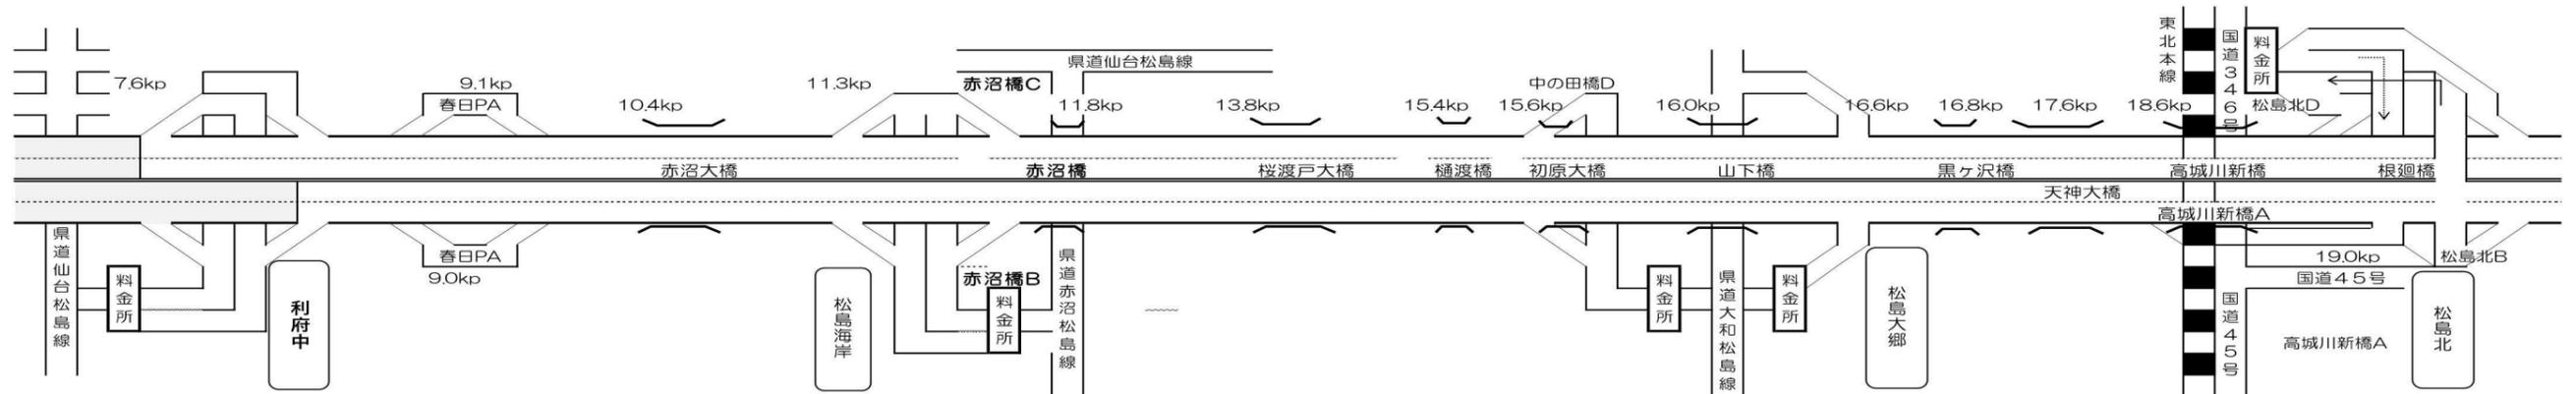
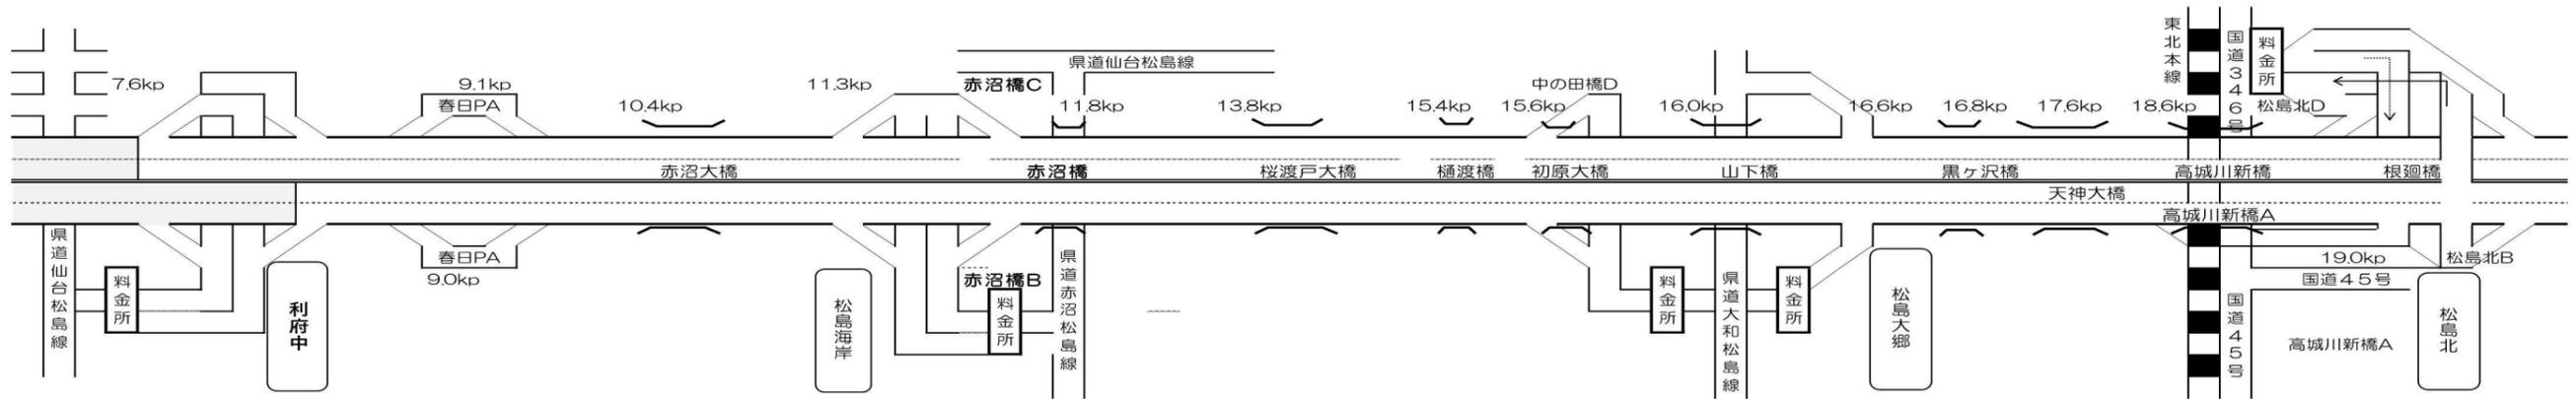
図 6-57(1) ロードキル発生状況と道路構造と侵入防止柵の種類に係る整理 (平成 21 年度～令和 5 年度：7.7～19.1KP)

地点標におけるロードキル発生状況及び道路構造、侵入防止柵の種類について整理した結果を図 6-57 に示す。平成 30 年から令和 6 年の間に 8KP 付近から 14.7KP に掛けて有刺鉄線をネットフェンスに更新しており、それに伴い平成 31 年以降、ロードキルの発生は減少していた。

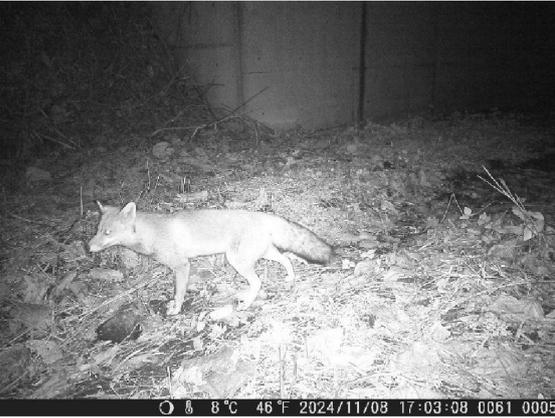
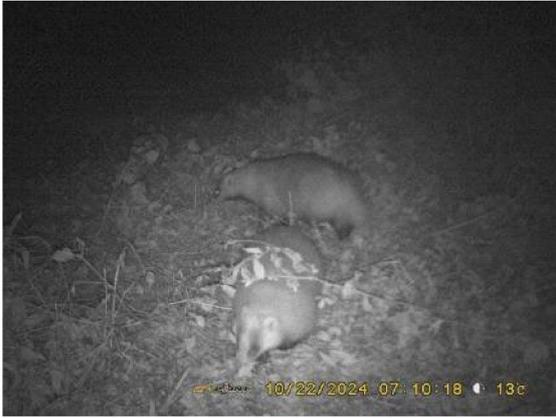
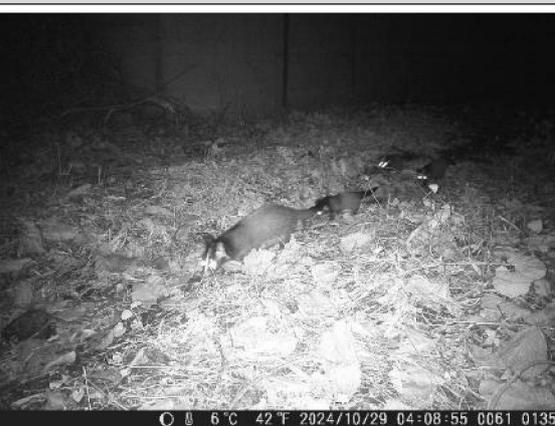
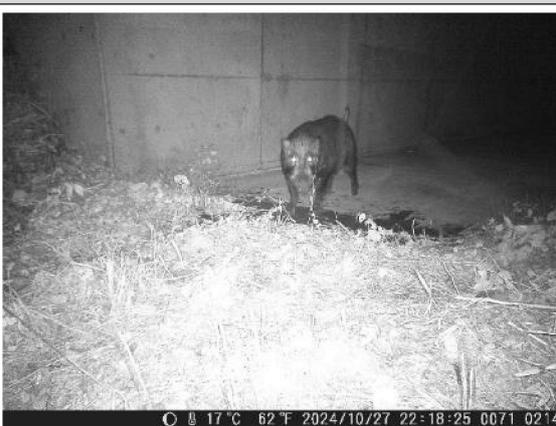
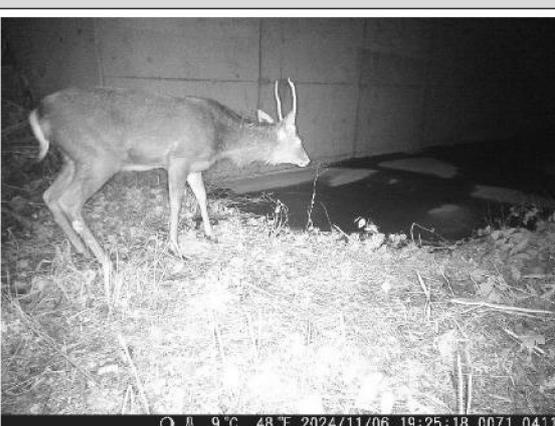
図 6-60(2) 撮影された哺乳類の写真

<p>キツネ (BC10 下り線側入口)</p>	<p>アナグマ (BC07 上り線側入口)</p>

<p>ハクビシン (BC10 下り線側入口)</p>	<p>イノシシ (BC10 上り線側入口)</p>

<p>希少種保護の目的から、生息位置等を特定し得る情報は非公開とさせていただきます。</p>
<p>ニホンジカ (BC10 上り線側入口)</p>	<p>カモシカ (BC02 上り線側入口)</p>

また、種別にみると、ツキノワグマ、カモシカ、イノシシなどの大型獣、タヌキ、キツネ、アナグマなどの中型獣など、様々な体サイズの種が利用しており、ボックスカルバートが移動経路として高い機能を発揮していることが確認できた。

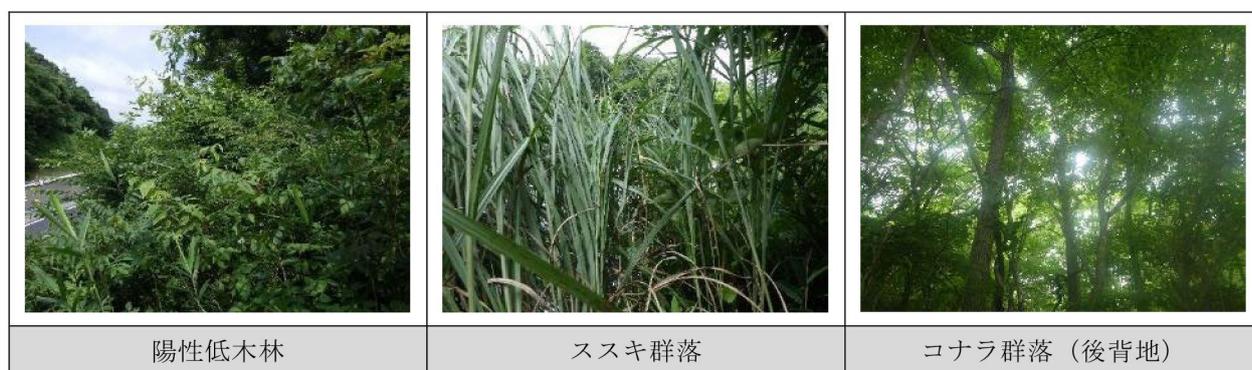
図 6-63 H20 年法面の代表的な植物群落 (R6 年度)

工事実施後はアカマツが伐採され、その跡地にアズマネザサ、ヤマハギ、ヌルデ等の陽性低木林が侵入した箇所がみられるようになった。

供用後 10 年目となる令和 6 年度においては、陽性低木林がさらに拡大した状況であり、アズマネザサ群落は消失した。

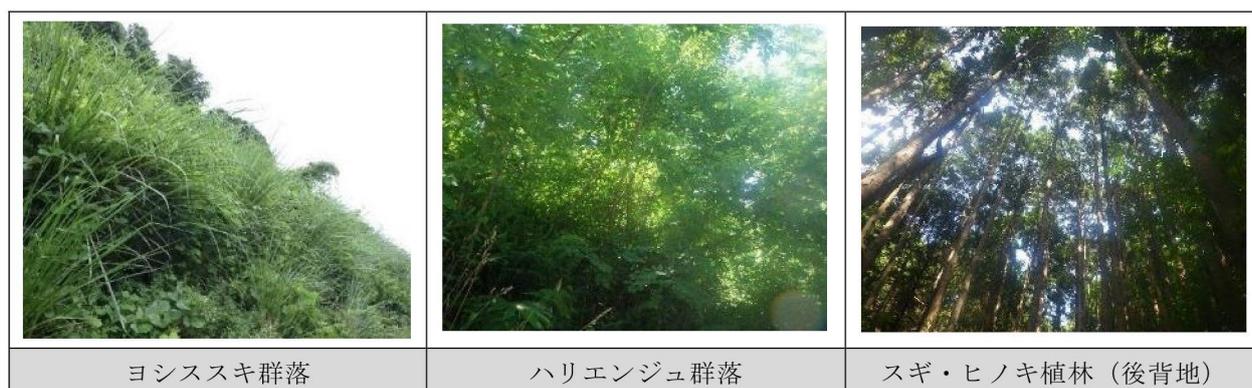
図 6-64 H21 年法面の代表的な植物群落 (R6 年度)

工事実施後はコナラやアカマツなどの高木が伐採され、法面中段にヨモギ群落やメヒシバ群落の低茎草場が出現した。

供用後 10 年目となる令和 6 年度においては、法面上部にわずかに陽性低木林がある以外はヨシススキ群落が大半を占めている状況であった。

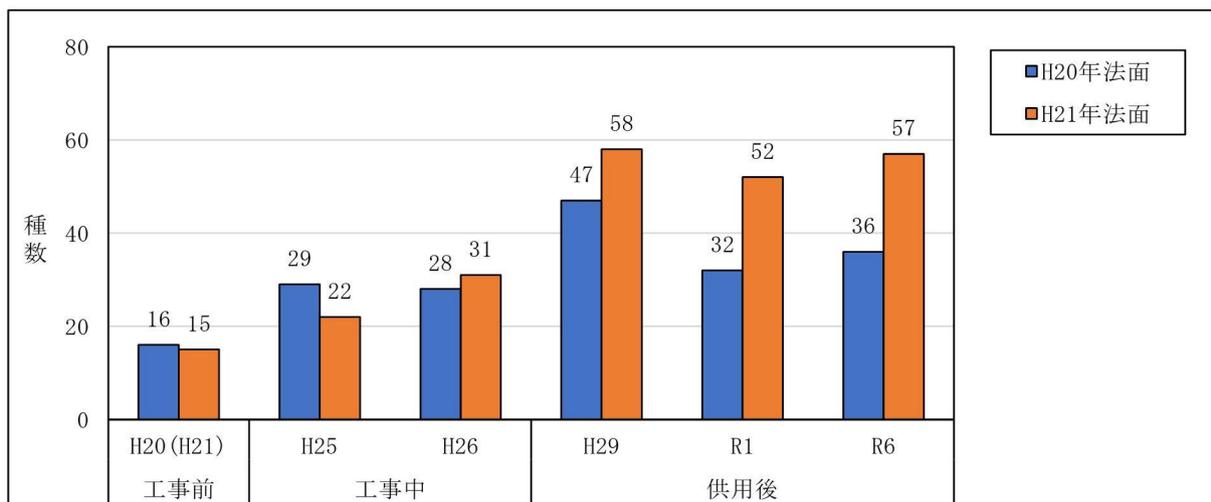
図 6-68(1) 昆虫類確認状況の経年結果 (スウィーピング)

スウィーピングでは、令和元年度と比較すると両法面ともに構成種に違いがあるものの種数に大きな変化は見られなかったことから、多くの昆虫類の利用が可能な生息環境として機能していると考えられる。構成種の違いについては、周辺植生からの一時的な個体の移動が頻繁に生じていることなどが影響していると考えられる。

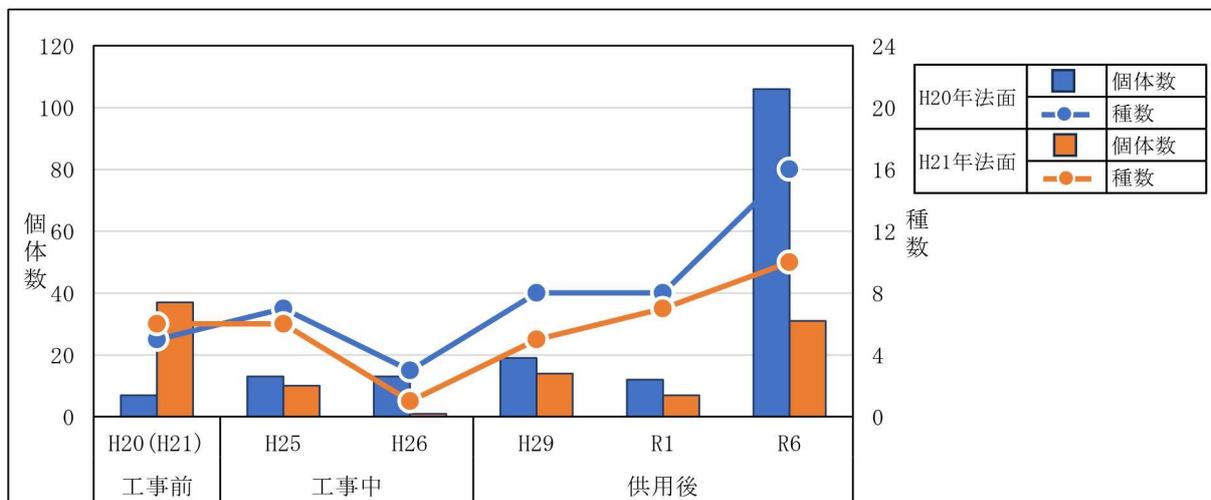
図 6-68(2) 昆虫類確認状況の経年結果 (ベイトトラップ)

ベイトトラップでは、令和元年度と比較すると両法面とも種数、個体数ともに増加していた。特に、H20 年法面で著しく個体数が増加したが、これはトビイロシワアリの増加によるもので、トラップ設置位置が本種の巣に近かった等の偶発的なものであると考えられる。種数の増加については、供用からの年数経過による植生の発達に伴い腐葉土が増加し、徘徊性昆虫類の生息環境としての機能が向上したことが推測される。

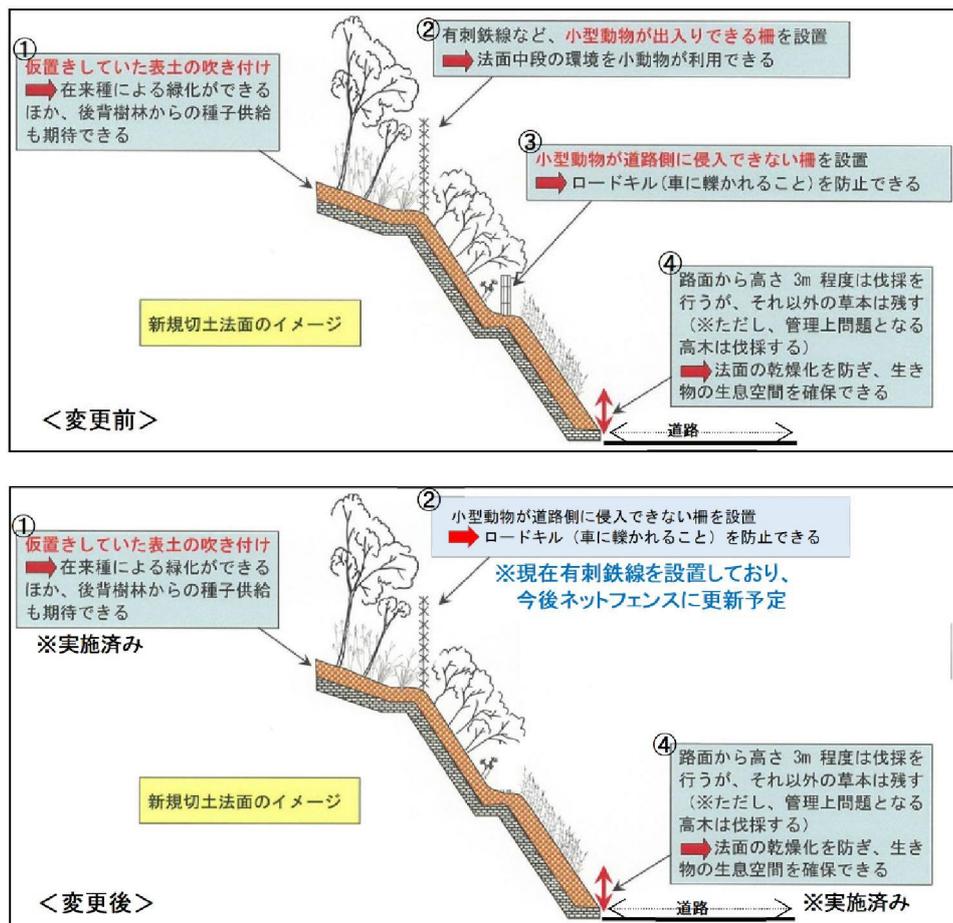
図 6-71 環境保全措置の実施状況（変更前と変更後）

環境保全措置の内容	実施状況	変更理由
埋土種子の吹き付け 後背樹林からの落下種子による自然な植生遷移と法面に吹き付ける埋土種子からの発芽により、多様かつ自然な法面植生を形成する。	実施	—
法面中段における動物用の侵入防止柵の設置 法面中段に動物用侵入防止柵を設置し、中段より上部をノウサギ等の中型哺乳類の生息空間として機能させる。	未実施	法面中段を開放すると動物が走行車線まで侵入する機会を助長させること、また法面空間を利用するタヌキ等が法面土壌を掘り起こすことで落石等が発生し、通行車両の安全に懸念が生じることが考えられたため、法面中段における動物用侵入防止柵は設置しなかった。
